**Kath. Wallfahrtskirche
Maria Vesperbild
in 86473 Ziemetshausen**

**Vollendung des Hochaltares
Information
über die Arbeiten an den Hochaltarteilen**

Stand : 13.2.2023

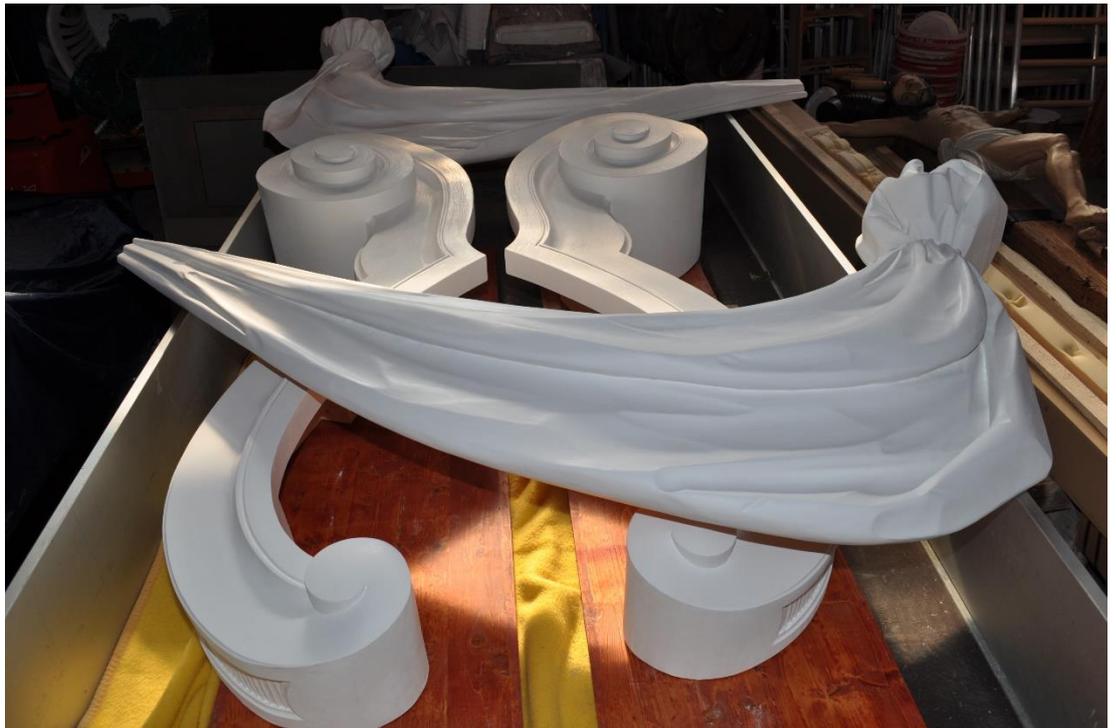
Bild oben: Vorhangteile und Voluten
Untergründe sind grundiert, gekittet geschliffen und Weiß vorgestrichen.
Teile sind zum Transport eingelagert

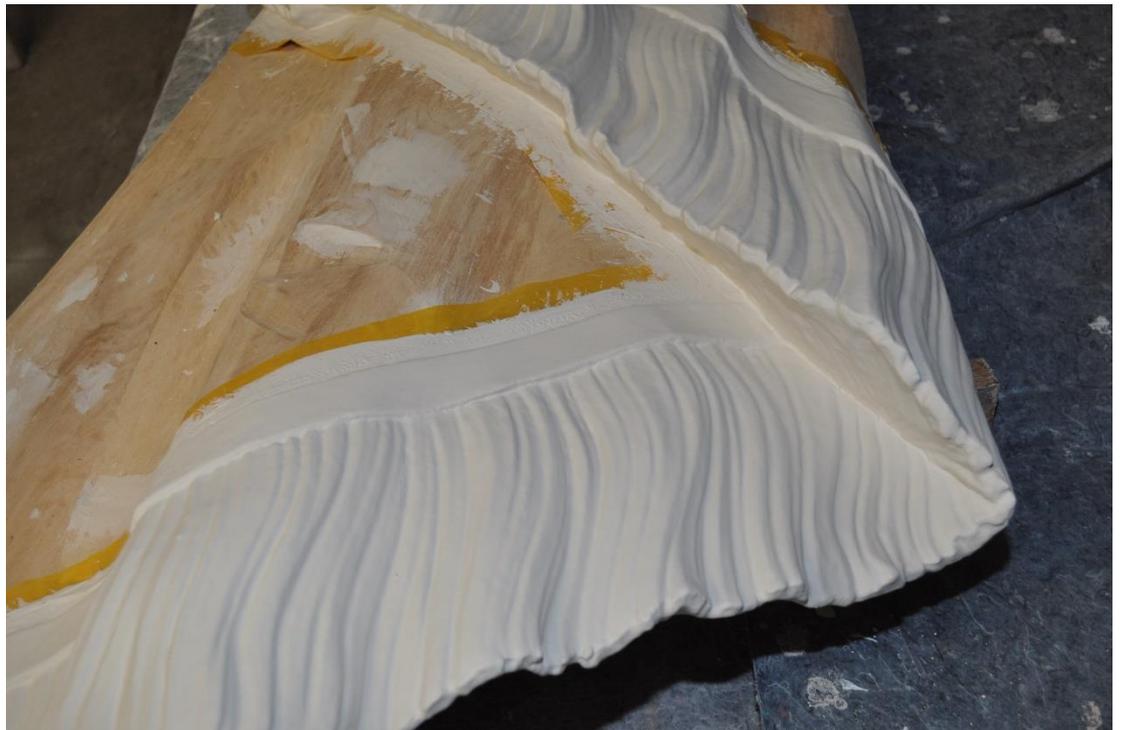
Bild unten: unteres Ende eines Vorhanges
Vorhangfransen sind mit Kreidegrund aufgründiert.

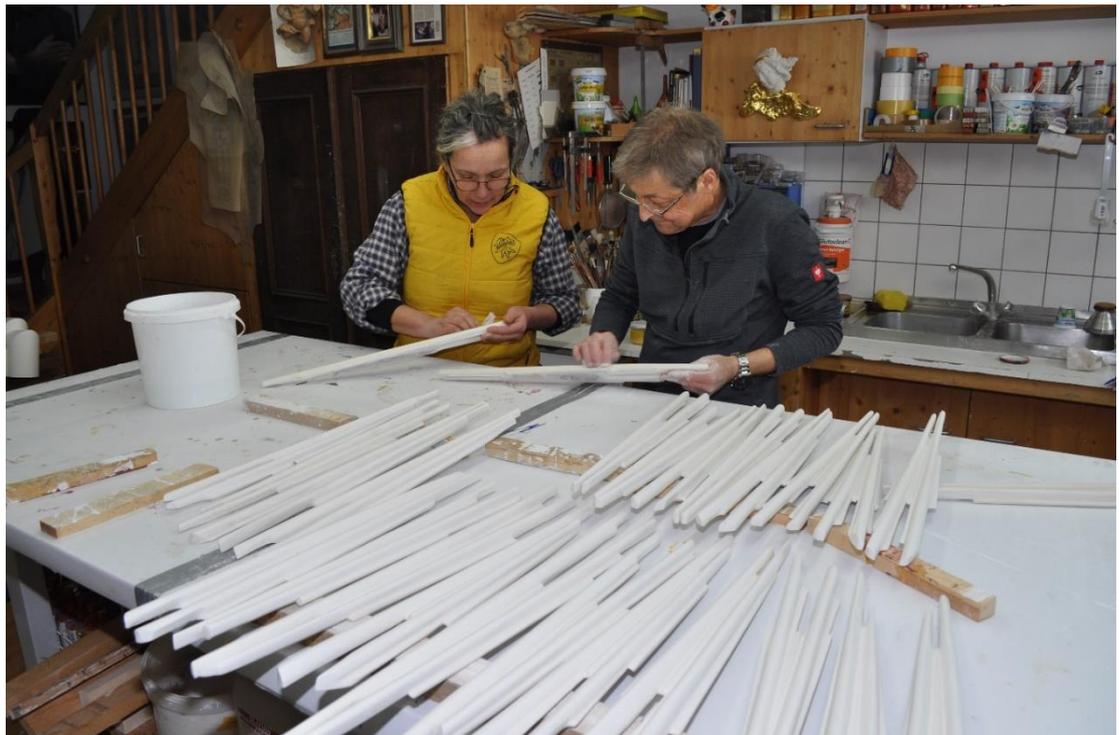
Bild oben:
Strahlenkranz

Die einzelnen Strahlen sind
aufgründert und werden
zuerst trocken und
anschließend nass
geschliffen.

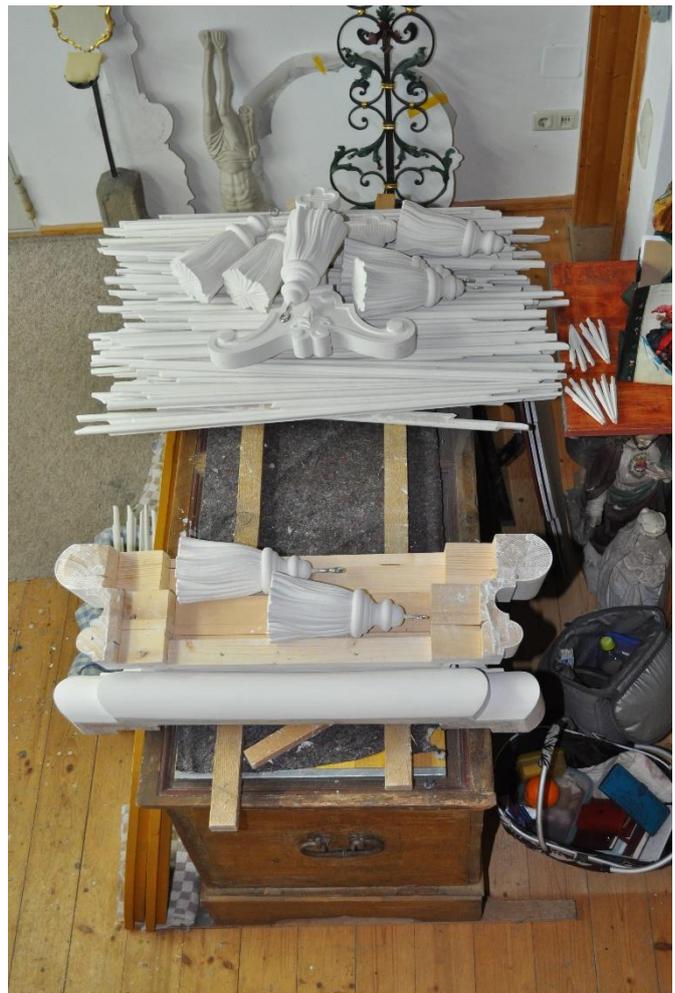
Bild unten:
Fertig geschliffene Altarteile

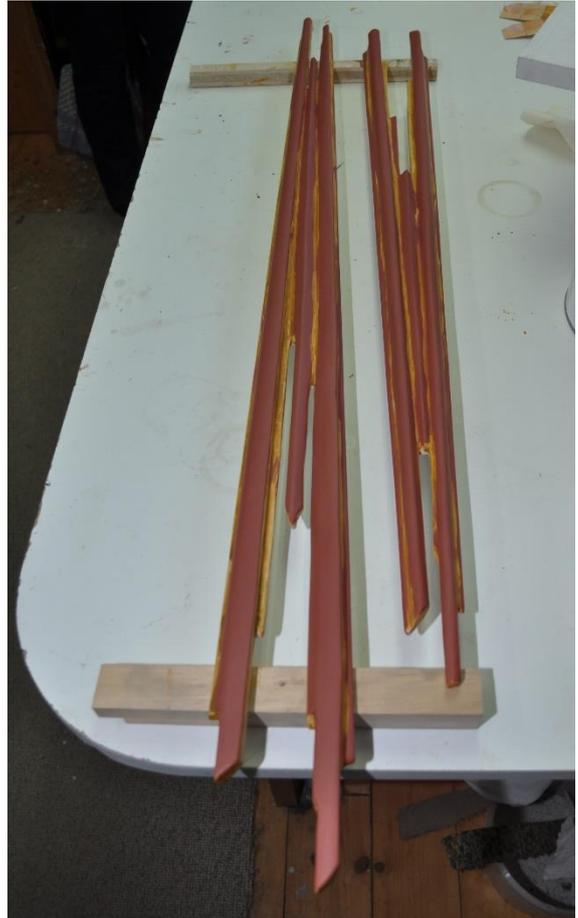
Bild oben:
Lange Strahlen nach dem der Untergrund
zuerst zweimal mit gelbem und einmal mit
rotem Bolus polimentiert wurde.

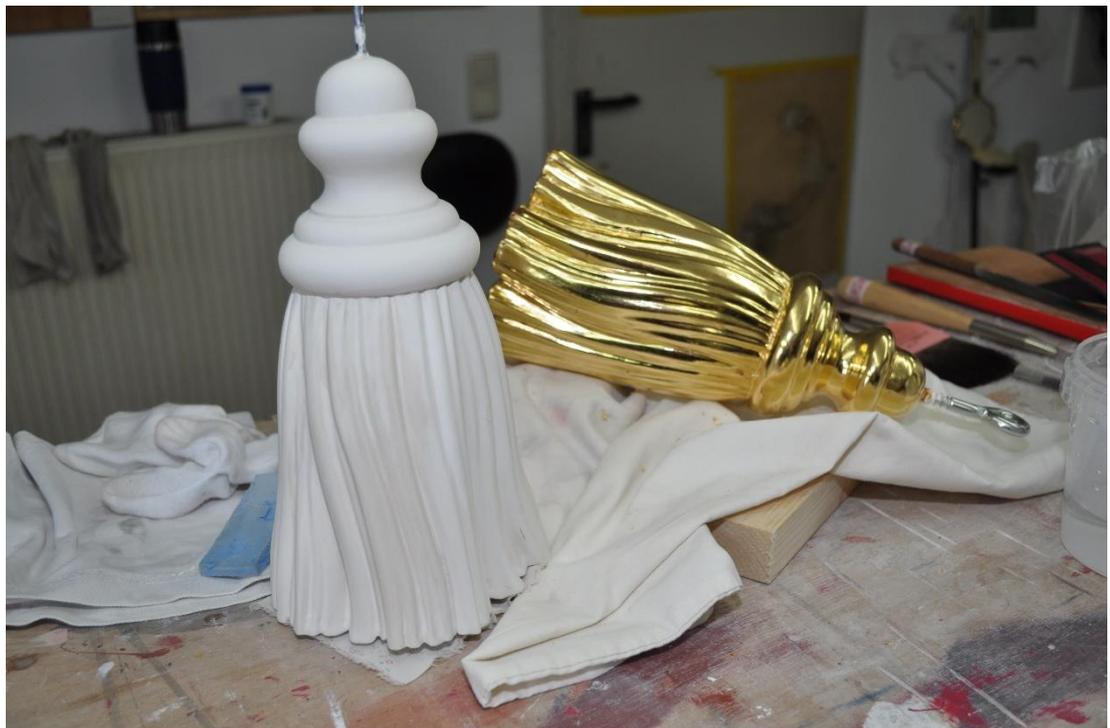
Bild unten:
Quasten für den Vorhang.
Linke Quaste mit Kreidegrund grundiert
und geschliffen.
Rechte Quaste fertig vergoldet.

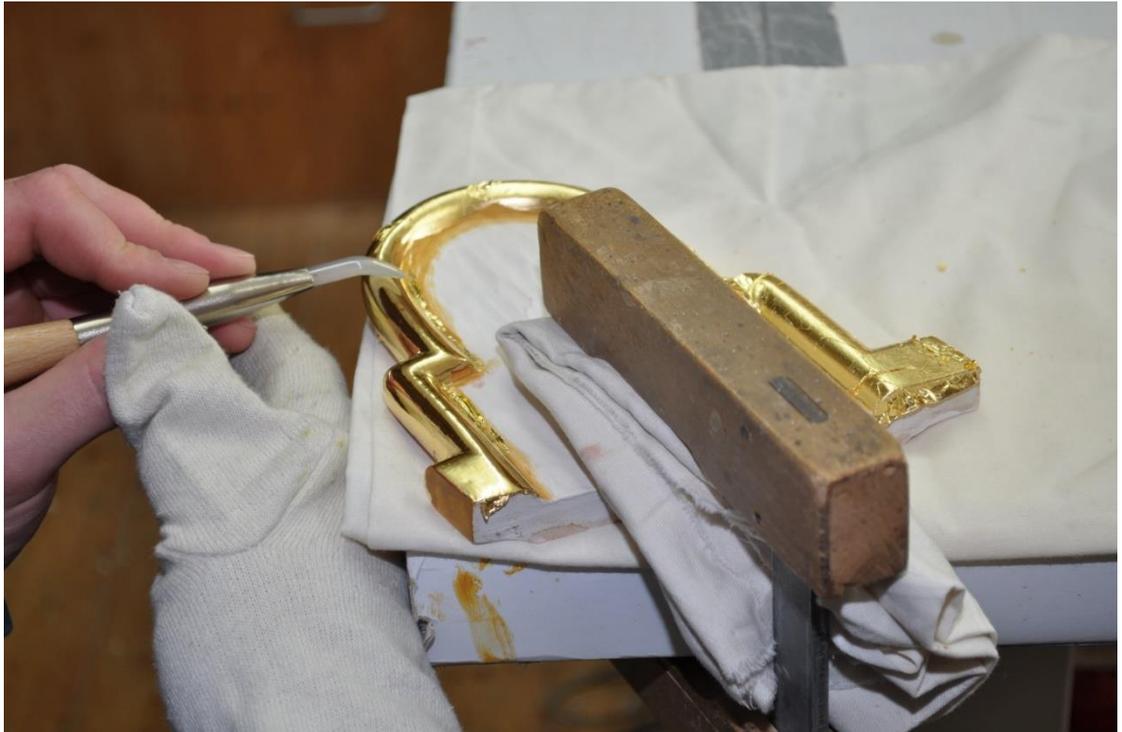
Bild oben: Baldachinfahnen,
hier wird das aufgeschossene Blattgold poliert.

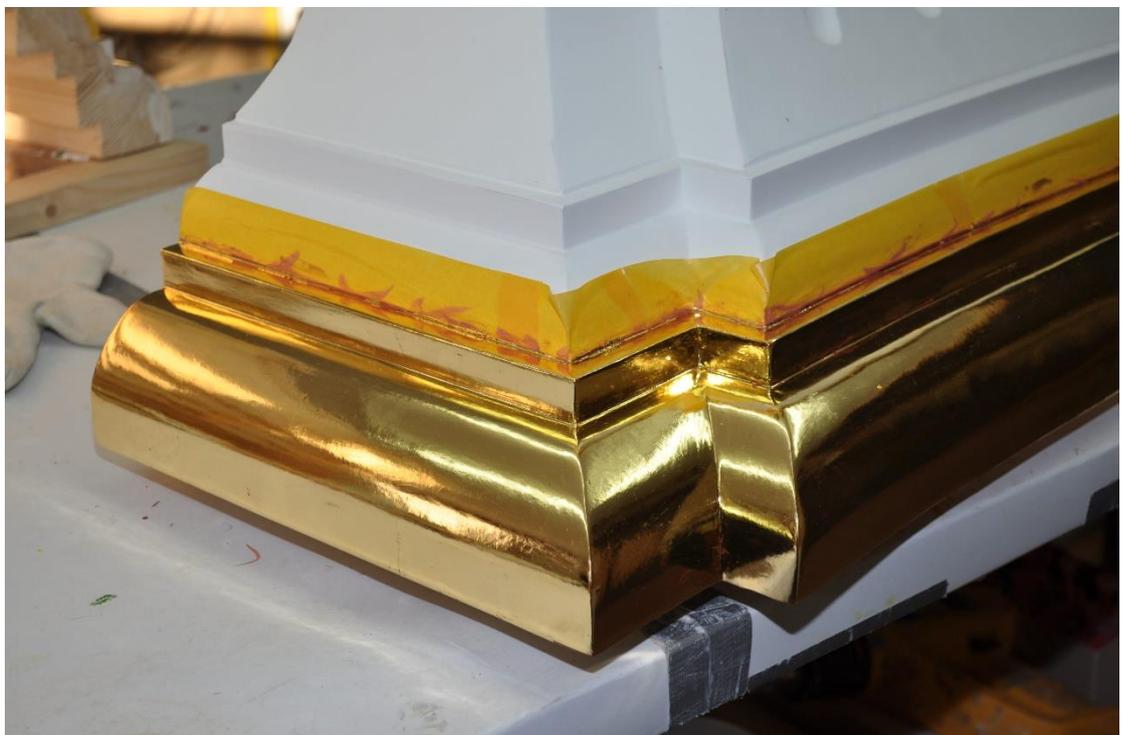
Bild unten: Kapitell, oberes Kapitellende

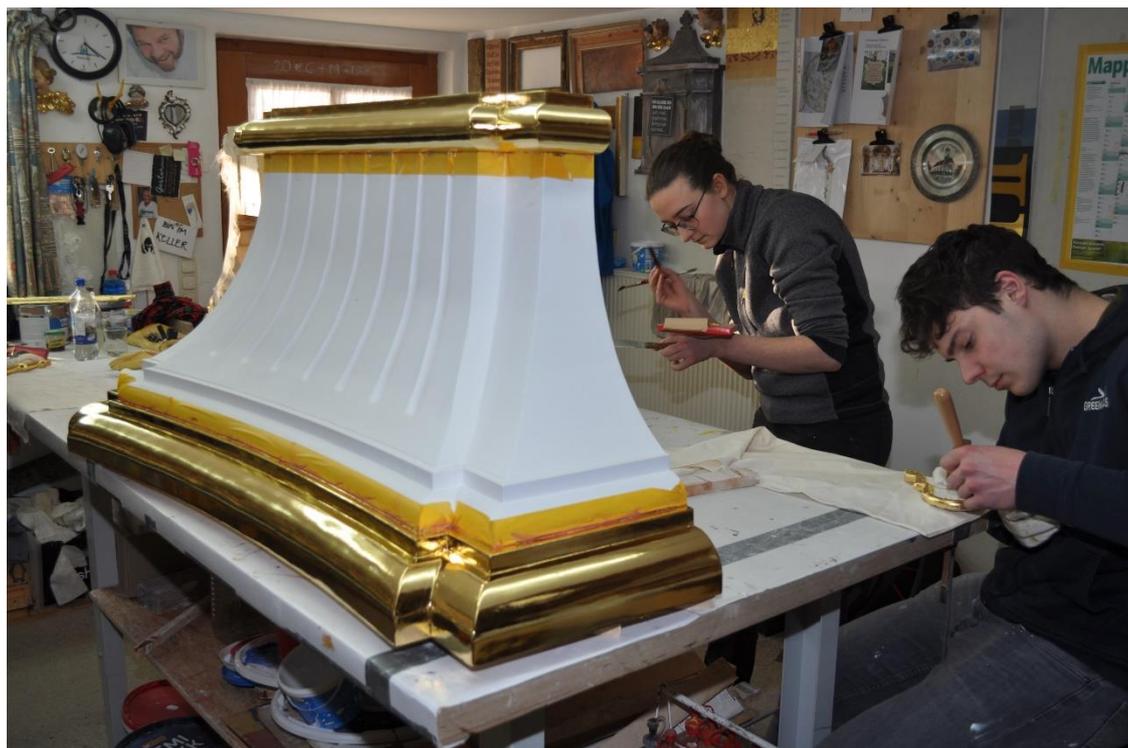
Bild oben: Werkstattarbeiten Anschließen, polieren.

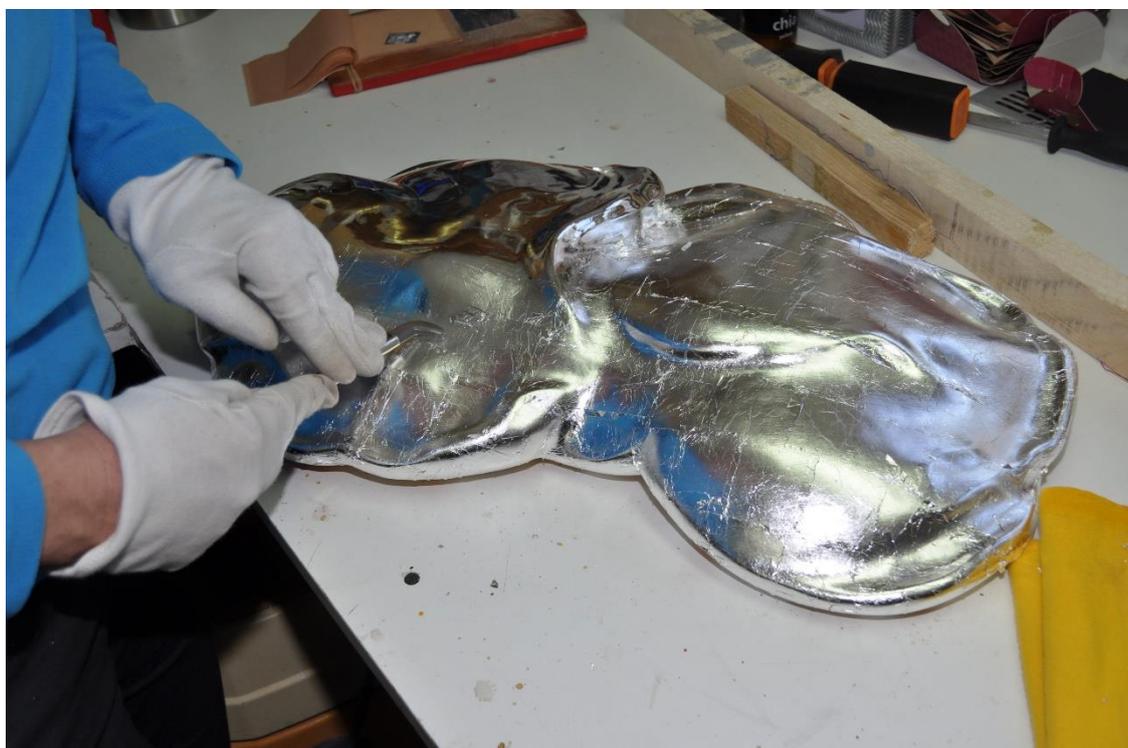
Bild unten: nachdem die Wolken für den Strahlenkranz angeschossen wurden (matte Stellen), werden sie poliert (glänzende Stellen)
